# INFORME TÉCNICO Nº IT130117

## ENSAYO DE NIEBLA SALINA

**Peticionario:** DECOPROYEC, S.L.U  
C/Alicante, 14  
02450 Riópar-Albacete

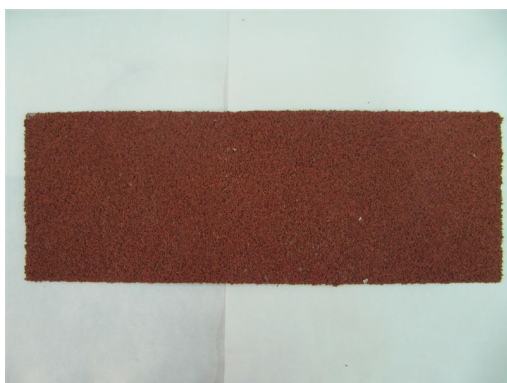
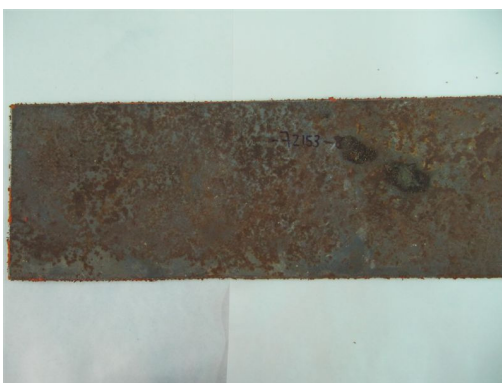
Pieza de metal con corcho proyectado en una de las caras

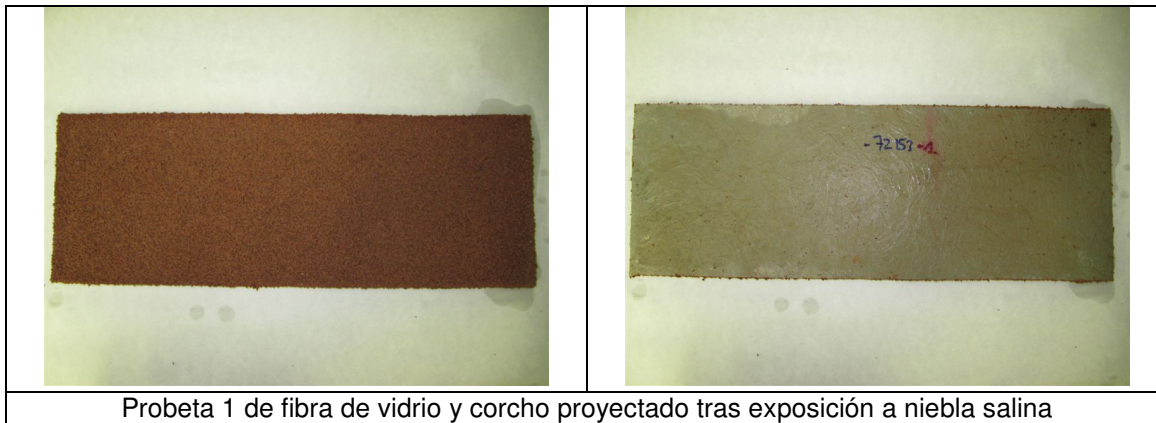
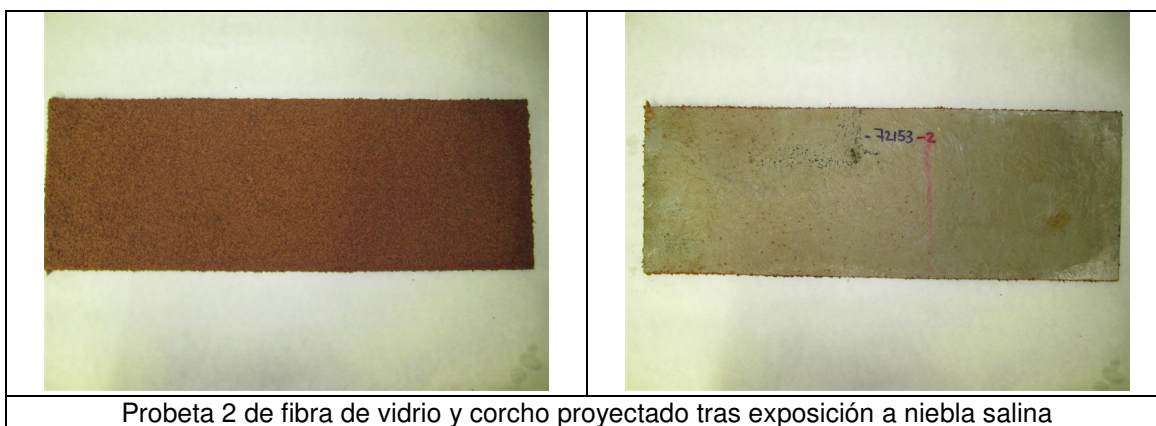
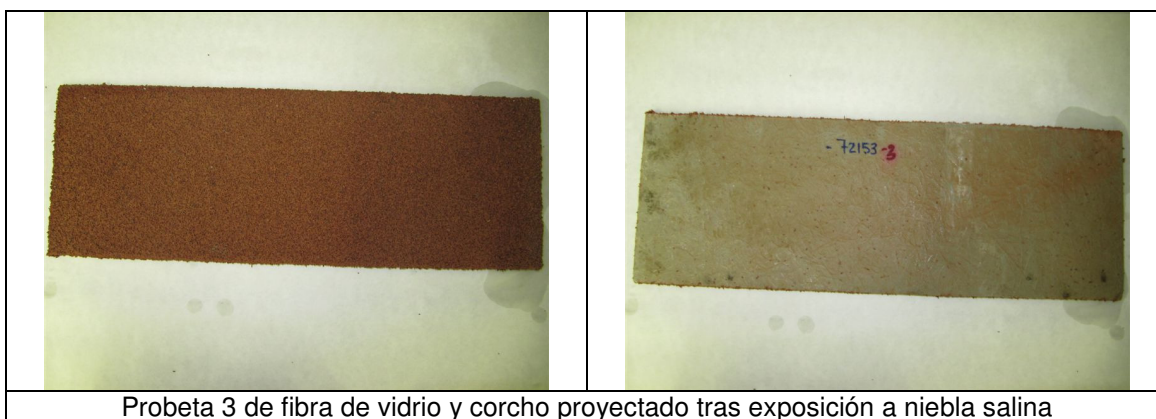
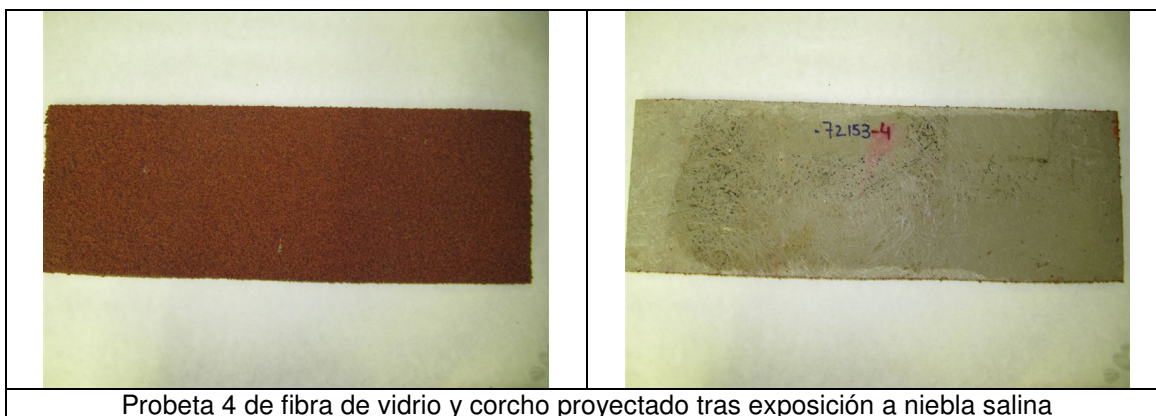
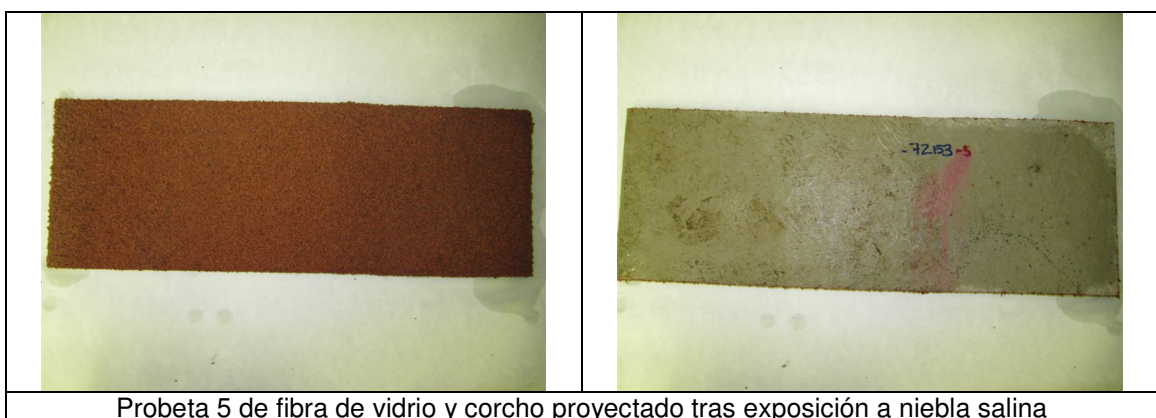
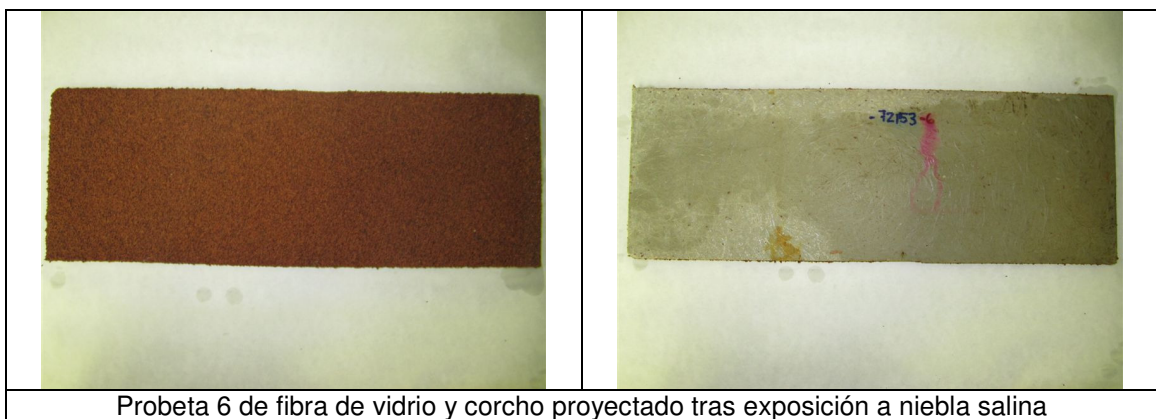
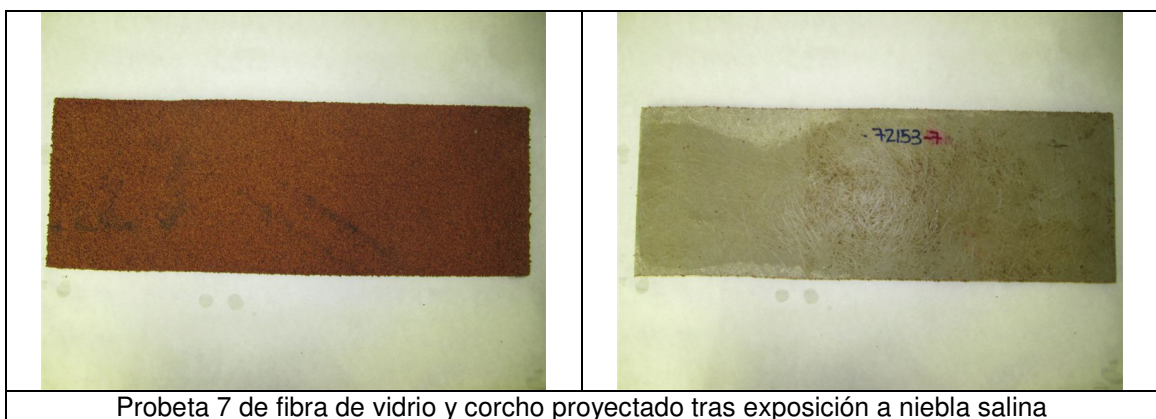
Como se puede observar en las imágenes de las piezas de fibra de vidrio con corcho proyectado, tras la exposición de las mismas a 1000 horas de niebla salina no se ha producido ningún cambio visible en las mismas. No se observa, asimismo, ningún cambio o defecto de adhesión entre el corcho proyectado y la lámina de fibra de vidrio.

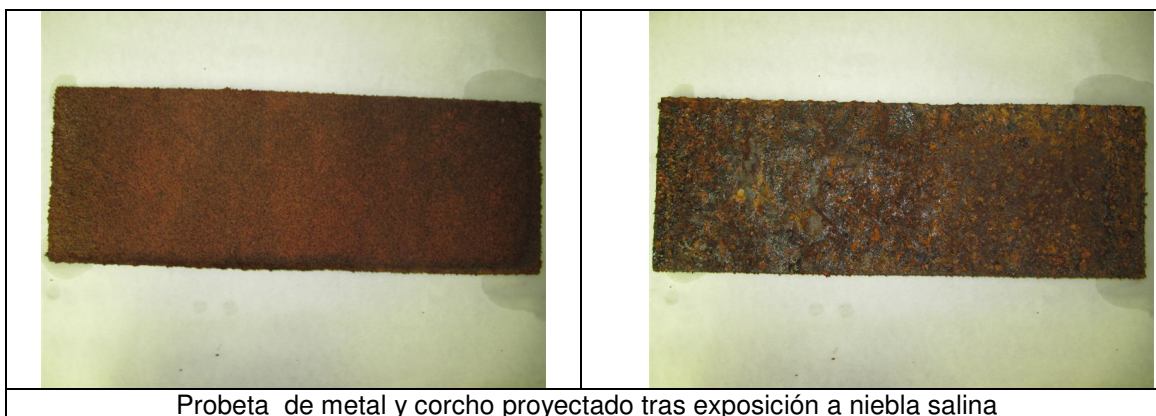
Probeta de metal y corcho proyectado tras exposición a niebla salina

En la pieza de metal con corcho proyectado si se puede observar que la cara del metal se ha oxidado tras la exposición de la niebla salina, no produciéndose ningún cambio aparente en la cara del corcho proyectado. Según los resultados del ensayo, el material del corcho proyectado parece resistir los ciclos de niebla salina. No obstante el soporte sobre el que se proyecta el corcho si puede sufrir daños en caso de utilizar soporte metálico.

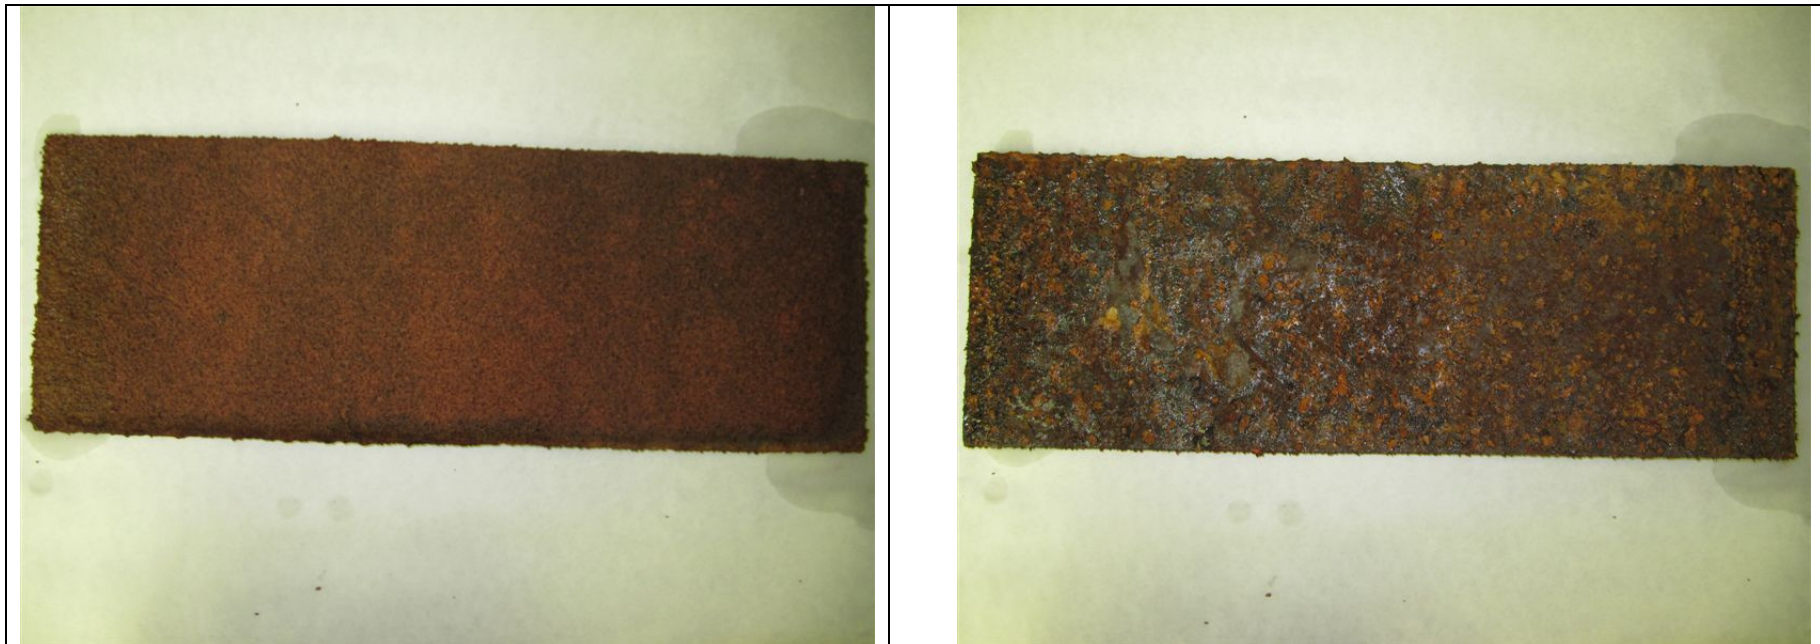
Probeta de metal y corcho proyectado tras exposición a niebla salina
