## **CARACTERIZACIÓN AVANZADA DE MATERIALES**

Cliente: **FABRICA DE CORCHO PROYECTADO. DECOPROYEC**

**Número de Análisis:** GMAT19/022v2

Caracterización avanzada de materiales compuestos: ausencia de fibrocemento mediante observación microscópica.

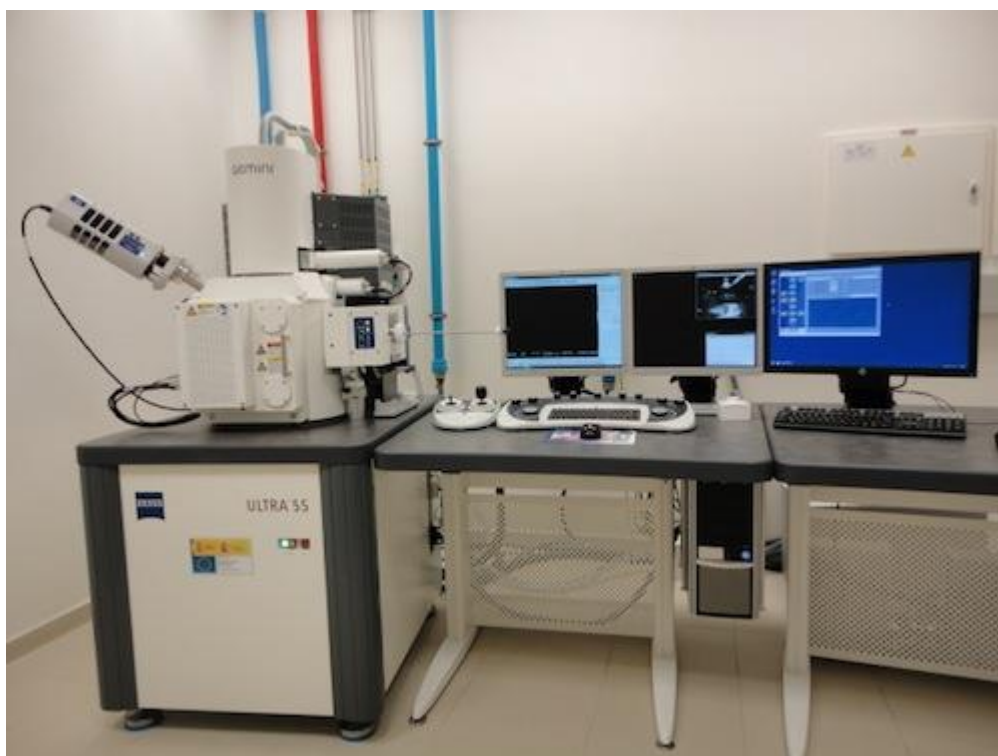
**Figura 2.2.** Microscopio electrónico de Emisión de Campo ULTRA55 de ZEEIS.

Las morfologías de la superficie de los diferentes materiales se evalúan con el microscopio electrónico de barrido de Emisión de Campo (FESEM), de la marca ZEISS, modelo ULTRA55 de la compañía OXFORD INSTRUMENTS, Holanda, como se observa en las siguientes imágenes, con un voltaje de aceleración de 5 KV. A las muestras se les aplica mediante un metalizador un sputtering de Oro/Paladio con un espesor del orden de nanómetros mediante el equipo que se puede observar en la Figura 2.2.
