# INFORME TÉCNICO Nº IT130117

## ENSAYO DE NIEBLA SALINA

**Peticionario:** DECOPROYEC, S.L.U  
C/Alicante, 14  
02450 Riópar-Albacete

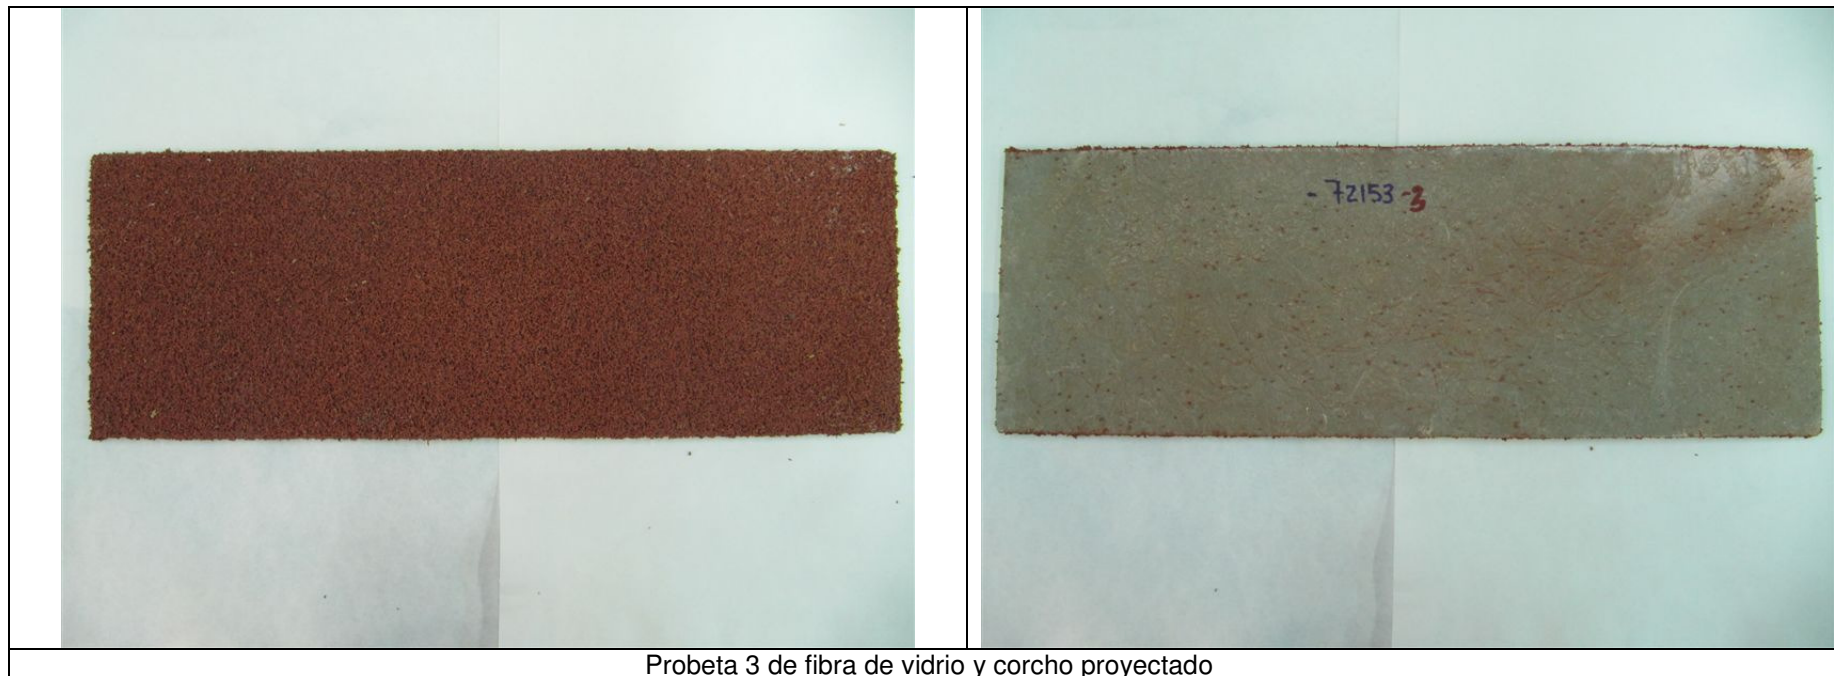
Probeta 3 de fibra de vidrio y corcho proyectado

Como se puede observar en las imágenes de las piezas de fibra de vidrio con corcho proyectado, tras la exposición de las mismas a 1000 horas de niebla salina no se ha producido ningún cambio visible en las mismas. No se observa, asimismo, ningún cambio o defecto de adhesión entre el corcho proyectado y la lámina de fibra de vidrio.
